INSPEÇÕES DE SISTEMA DE SEGURANÇA NA CONSTRUÇÃO CIVIL COM USO DE VANT

Palavras chave: canteiro de obra, inspeção de segurança, sistema de proteção.

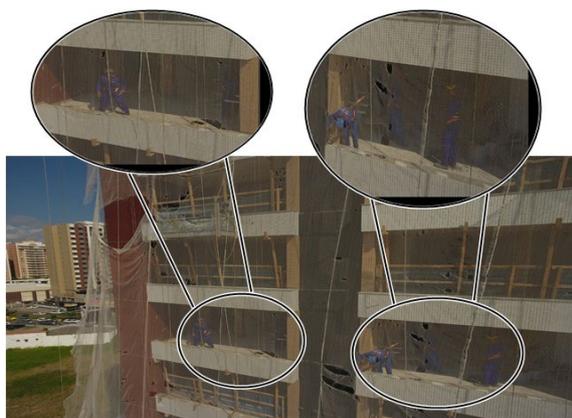
Figura 2 - Instalação da esquadria na fachada.

Este prédio é dotado de plataforma de proteção primária e tela de proteção (Figura 2). As telas de proteção evitam que materiais possam ser projetados para área externa da obra provocando acidentes de trabalho ou atingir pessoas e carros que circulam nas áreas circunvizinhas. Durante a instalação das esquadrias (Guarda-corpo) da varanda os trabalhadores retiram a proteção provisória de madeira com tela. Para se aproximar da periferia os mesmos necessitam estar com cinto de segurança tipo paraquedista e talabarte fixado num cabo de aço que tem a função de ancoragem demonstrando conformidade com a Norma regulamentadora 35 (BRASIL,2019). Porém essa condição exige atenção dos trabalhadores quanto a fixação do sistema de proteção individual, já que durante a execução desses serviços não há proteção coletiva que possa evitar queda de altura.

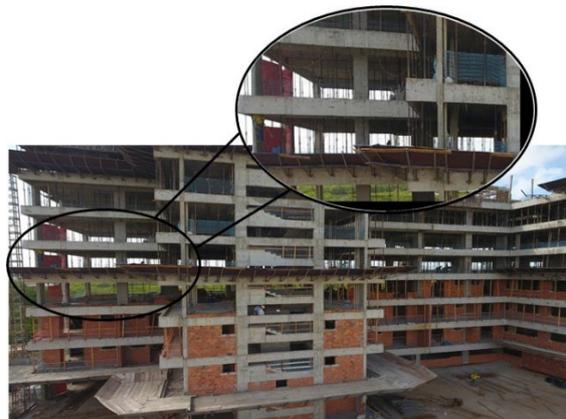
Figura 3 - Vão aberto, sem guarda-corpo.

Na outra obra, localizada no bairro jardins, a edificação possui 16 pavimentos sendo 13 tipos. A obra estava sendo feita a concretagem do 10º pavimento. Durante a inspeção foram identificados os sistemas de proteção na periferia da obra. Observa-se que nos pavimentos que não há plataforma secundária, está instalado guarda-corpo com 1,20m, feito

de madeira e tela de proteção conforme a NR 18. Em destaque no 6º pavimento a falta do guarda-corpo na periferia expõe o trabalhador a risco de queda de altura (Figura 3).

Essa não conformidade foi ajustada após esta inspeção, demonstrando que essa atividade com uso de VANT, contribui para a segurança do canteiro de obra por meio da redução dos riscos de acidentes.
