LEVANTAMENTO VISUAL DO ESTADO DE CONSERVAÇÃO DOS DISPOSITIVOS DE MICRODRENAGEM

Diante do exposto este artigo tem por objetivo realizar um levantamento visual do estado de conservação dos dispositivos da microdrenagem da Avenida Simeão Sobral, em Aracaju – SE

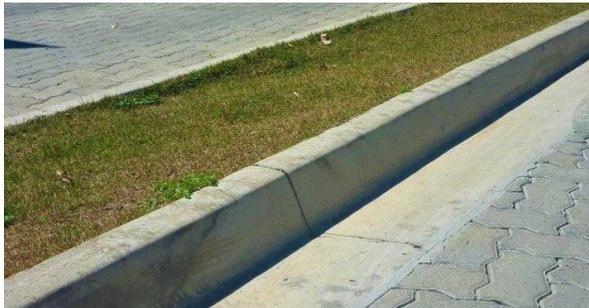
a) **Sarjetas:** As sarjetas formam faixa no limite entre a via pública com a guia que coleta e conduz a água pluvial até a boca de lobo, geralmente no formato triangular deve ser confeccionado de material resistente e liso para facilitar o escoamento superficial das águas (WATANABE,2018).

Figura 2 - Exemplo de sarjeta.

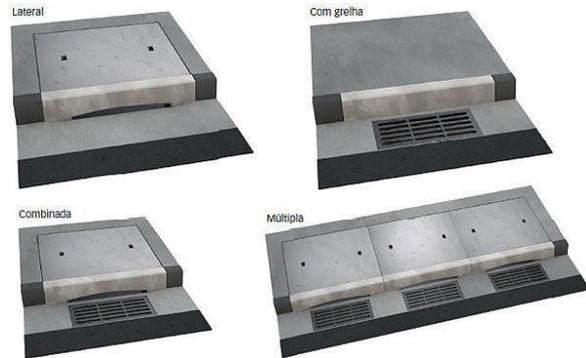
b) **Bocas coletoras (bocas de lobo):** São estruturas hidráulicas em forma de caixa coletora com a função de captar a água que vem sendo escoada pela sarjetas, e destinada para rede coletora, tem função de evitar que aconteça inundações nas vias públicas, podendo ser simples, múltiplas e equipadas com grelhas pré- moldadas de concreto ou de ferro fundido dúctil, as dimensões de cada boca de lobo são determinada através da vazão chegada em cada boca definida pelo projeto de cálculo, analisando o índice pluviométrico de cada região e o período de retorno (PINI,2018)

Figura 3 - Tipos de bocas de lobo e posicionamento.
Fonte: <http://infraestruturaurbana17.pini.com.br/solucoes-tecnicas/8/2-bocas-de-lobo-como-planejar-o-posicionamento-das-239376-1.aspx>

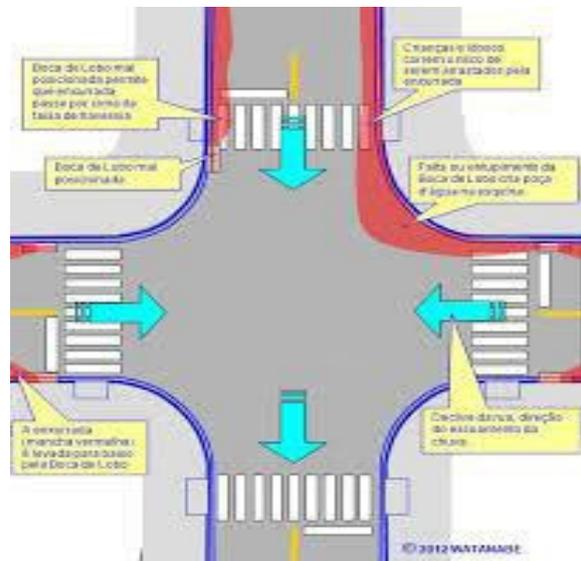
Figura 4 - Drenagem: Localização de bocas de lobo.

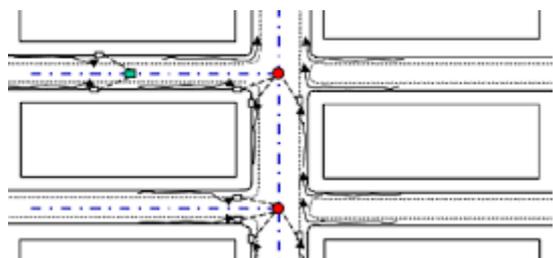
c) **Poços de visita:** Poço de Visita (PV) é uma câmara destinada a permitir visitas de técnicos para inspeção e trabalhos de manutenção preventiva ou corretiva nas tubulações da Rede Coletora de Esgotos, função similar à das caixas de inspeção instaladas no ramal interno de esgotos dos imóveis, ou seja, permitir o acesso às tubulações enterradas sem que haja a necessidade de se fazer escavações no solo. Também têm a função de interligar diferentes redes de tubulações. Estes poços são construídos usando- se tubos de

concreto enterrados no sentido vertical, entre o nível da rua e o nível onde estão enterradas as tubulações. O poço recebe uma tampa de concreto onde há um tampão de ferro no centro da peça.

Figura 5 - Esquema geral de uma rede de águas pluviais
Fonte: MASCARÓ (1987) apud INOUE (2009)

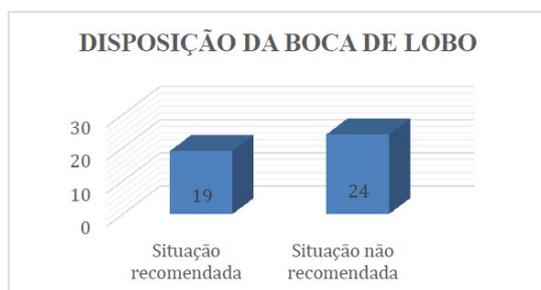
Gráfico 1 - Disposição da boca de lobo.

Por toda extensão da Avenida Simeão Sobral foram encontradas 43 bocas de lobo. Os resultados da inspeção visual são apresentados nos gráficos 1, 2 e 3.

Como situações que podem comprometer a eficiência do sistema de drenagem foram verificadas que das bocas de lobo inspecionadas 55,8% dessas encontram-se localizadas de forma não recomendada; 70% encontram-se degradadas parcial ou totalmente e 60,5% encontram se com sua entrada parcial ou totalmente obstruída. Através da inspeção foi possível observar que a maior parte da obstrução (parcial ou total) é devido acúmulo de lixo, por vegetação ou até mesmo a própria tampa quebrada dificultando a entrada de água para boca de lobo. Como podemos verificar pelo registro fotográfico apresentado nas Figuras 6,7,8,9 e 10.
