ANÁLISE E MAPEAMENTO DA INTEGRIDADE ESTRUTURAL DAS OAE'S NO ESTADO DE SERGIPE

Palavras-Chave: Obras de Artes Especiais, inspeção técnica, mapeamento, estados de conservação.

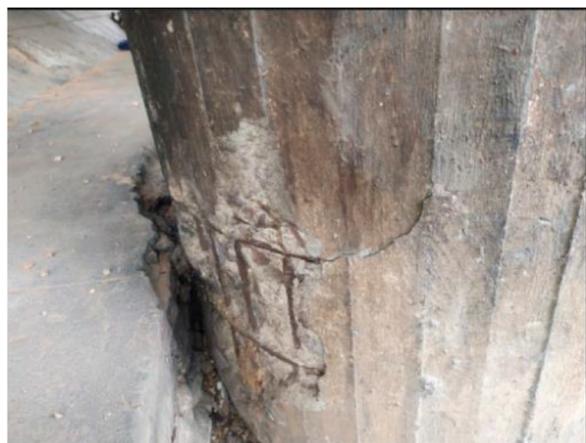
Figura 3 – Exposição de armadura e degradação do pilar
Fonte: Autor

Em relação aos pilares, foi observada a exposição de armaduras devido a degradação e erro de concretagem, gerando o início do processo de oxidação nas mesmas (Figura 3). Quando se tratou do sistema de vigas, longarinas e transversinas, foi detectado somente a patologia de eflorescência devido a lixiviação do concreto. Sobre os aparelhos de apoio, notou-se que a ponte em questão faz uso do neoprene. O mesmo encontrava-se esmagado, perdendo assim totalmente a sua função e causando um excesso de vibração no tabuleiro decorrente da passagem de veículos. Os elementos complementares estavam em bom estado de conservação.

Em análise geral, a média atribuída para as condições estruturais da OAE avaliada se enquadra no intervalo de 2-3 que segundo a classificação adotada pelo quadro 01 representa condições razoáveis. Assim, para garantir a sua vida útil, faz-se necessário a realização de manutenções preventivas da estrutura.
