TURISMO E ACESSIBILIDADE: ESTUDO NAS IGREJAS CATÓLICAS DE PLANALTINA/DF PARA O DEFICIENTE MOTOR E VISUAL

Resumo:

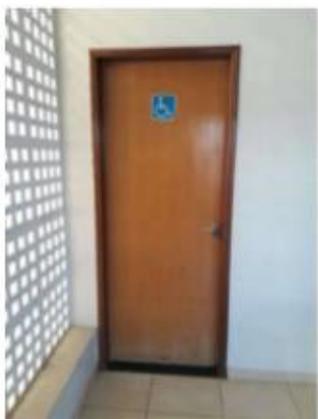
Figura 1: Identificação de acessibilidade

Dentre as igrejas pesquisadas, foi constatado que a Paróquia Santa Rita de Cássia possui mais itens de acessibilidade, com banheiro parcialmente acessível, rampas em todas as entradas, uma vaga reservada no estacionamento que está de acordo com a norma da ABNT. Como foi mencionado destaca-se a seguir as Figuras 1 e 2 do banheiro acessível:

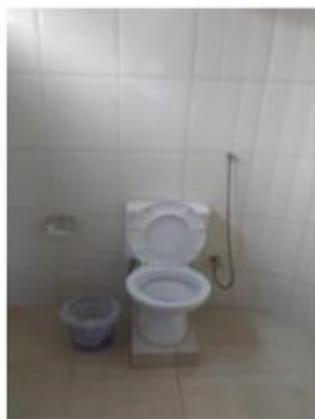
Figura 2: Parte interna do banheiro

A igreja possui três banheiros, um convencional masculino e feminino e o outro próprio para as pessoas com deficiência. O acesso para o banheiro é interno, por dentro da igreja e o piso até o banheiro é plano, facilitando também o acesso.
